ESTADO DO RIO GRANDE DO NORTE
PREFEITURA MUNICIPAL DE CURRAIS NOVOS
SEC. MUN. DE INFRAESTRUTURA E SERVIÇOS URBANOS
ASSESSORIA DE PROJETOS

LAUDO TÉCNICO DE ENGENHARIA

No dia 19 de fevereiro de 2024, às 11:01 Hrs, foi realizado visita técnica a Escola Municipal José Augusto, Localizada no sitio Ubaeira divisa dos municípios de Currais Novos e Campo Redondo. Foram registradas fotografias da edificação existente. Após o encerramento da visita, foi iniciado a elaboração do relatório técnico, contemplando tudo que foi identificado na visita em campo, ao qual encerrou o presente com recomendações para execução.

A vistoria a Escola Municipal José Augusto foi realizada de acordo com o despacho nº 1986/2024, em que requisita a realização de um laudo técnico referente a atual estrutura da escola mencionada.

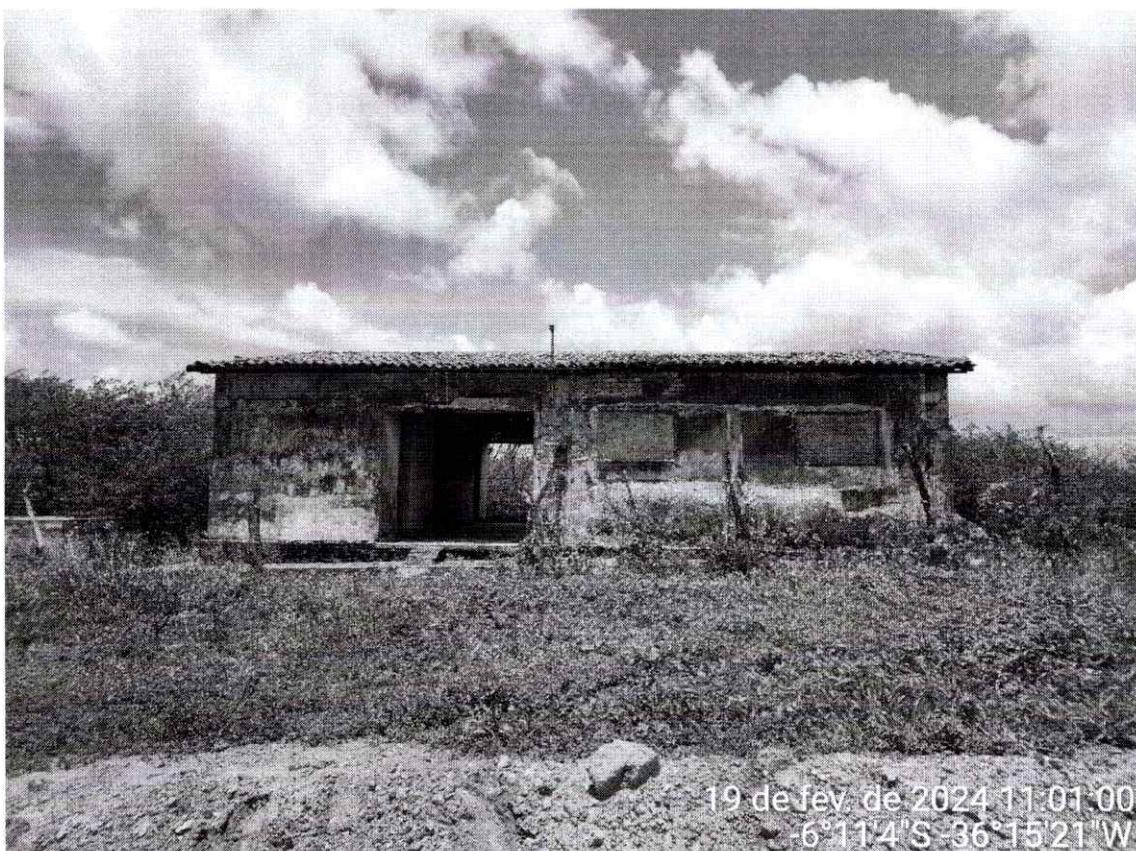
Figura 1: FACHADA PRINCIPAL ESCOLA MUNICIPAL JOSÉ AUGUSTO

Durante a vistoria foram identificadas diversas patologias que comprometem a segurança e estabilidade da estrutura, como: corrosão de armaduras de vigamento superior e de pilares, presença de cupim em todo o madeiramento do telhado, trincas e rachaduras nas paredes em diversos locais e desplacamento de revestimento cerâmico e de argamassa.

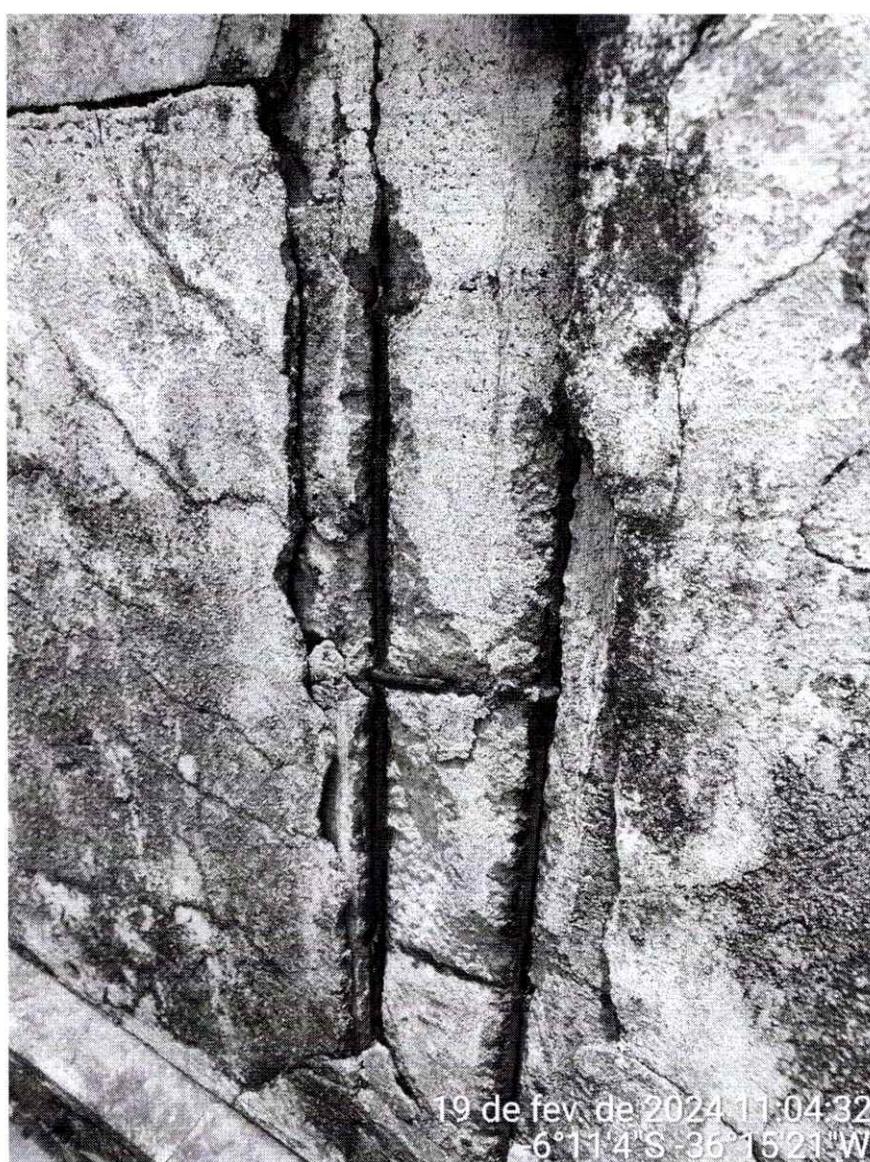
Na figura 02 podemos observar que parte da armadura do pilar se encontra exposta devido a presença da corrosão interna das armaduras, visto que, a exposição das armaduras aos agentes externos, ocasiona a corrosão interna das armaduras, o que gera internamente no concreto forças de expansão devido ao aumento de volume das barras de aço, então devido ao concreto não apresentar resistência a forças de flexão, começa ocorrer sua desagregação, agravando a situação atual ao qual a estrutura já se encontra.

Figura 2: EXPOSIÇÃO DAS ARMADURAS DE AÇO

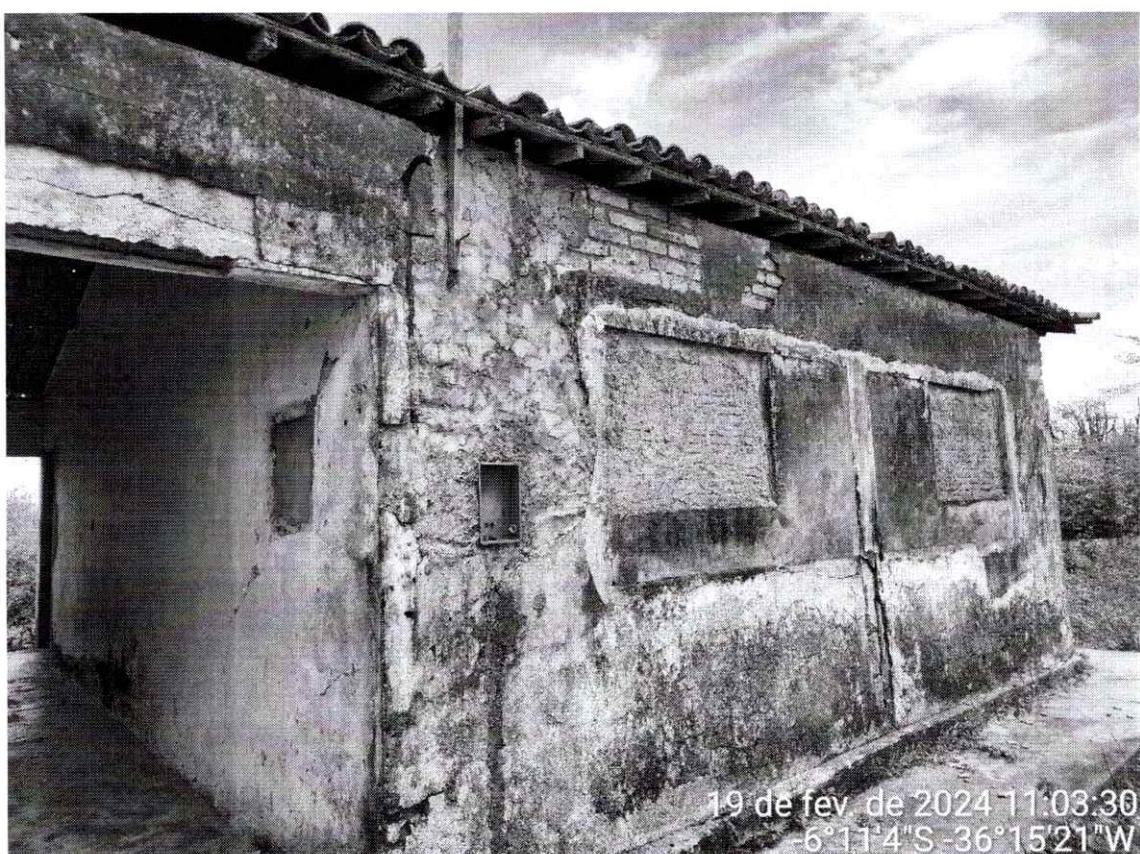
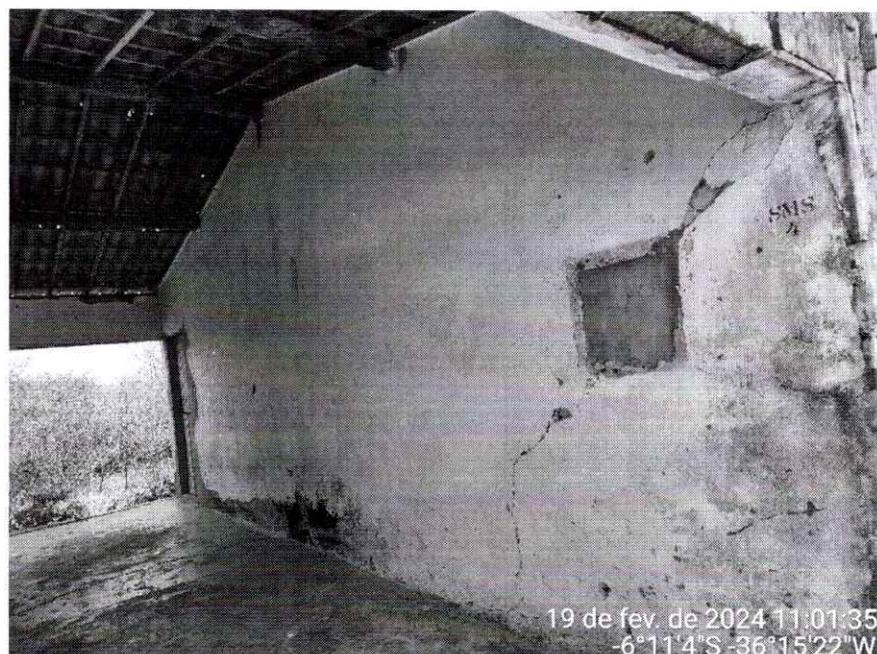
No que diz respeito à resistência mecânica da estrutura, ainda há o agravante de facilitar a penetração de outros agentes nocivos, que podem prejudicar ainda mais as armaduras e o concreto. Em resumo, a corrosão das armaduras em estruturas de concreto é considerada uma anomalia grave com consequências que podem levar ao colapso estrutural.

Figura 3: DETERIORAÇÃO DA ESTRUTURA

FOTO REFERÊNCIA PARA “FIGURA 03”

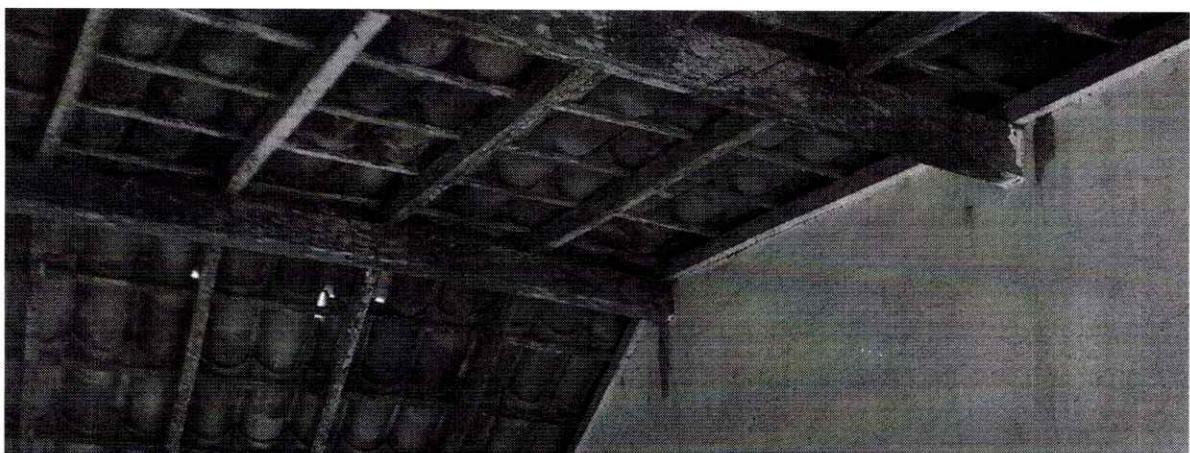
Foi observado o avançado estado de decomposição do madeiramento causado pela presença de agentes biodeterioradores no madeiramento (cupim), a presença desses agentes pode levar a estrutura de madeira ao colapso, já que, a resistência da madeira fica comprometida devido a perda de seção da madeira, reduzindo assim a sua capacidade de suporte para sustentação das telhas cerâmicas.

Figura 4: TRAMAS DE MADEIRA COM PRESENÇA DE CUPINS

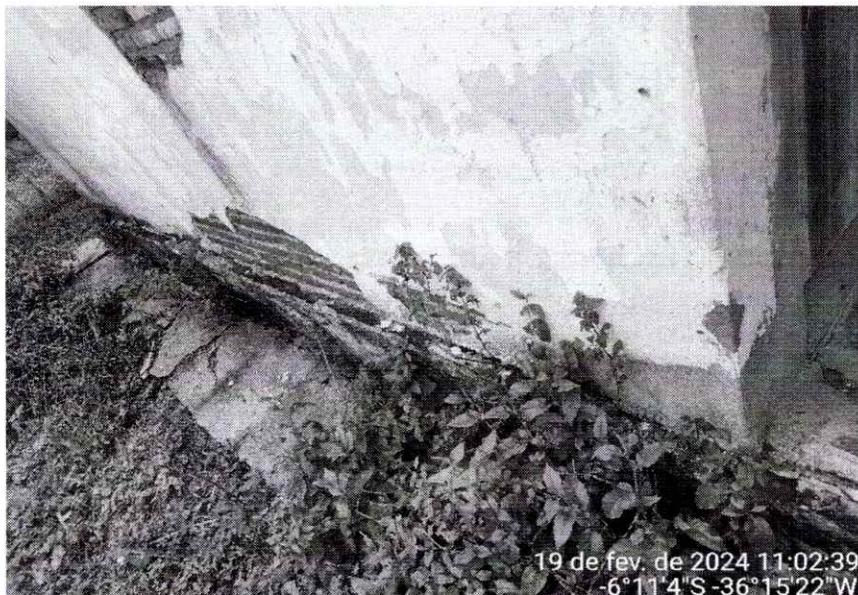
O desplacamento do reboco é verificado em diversos locais da escola e tem como possível causa a ausência de chapisco, visto que, o chapisco é responsável por aumentar a rugosidade na alvenaria promovendo aderência para o reboco.

Figura 5: DESPLACAMENTO DE REBOCO

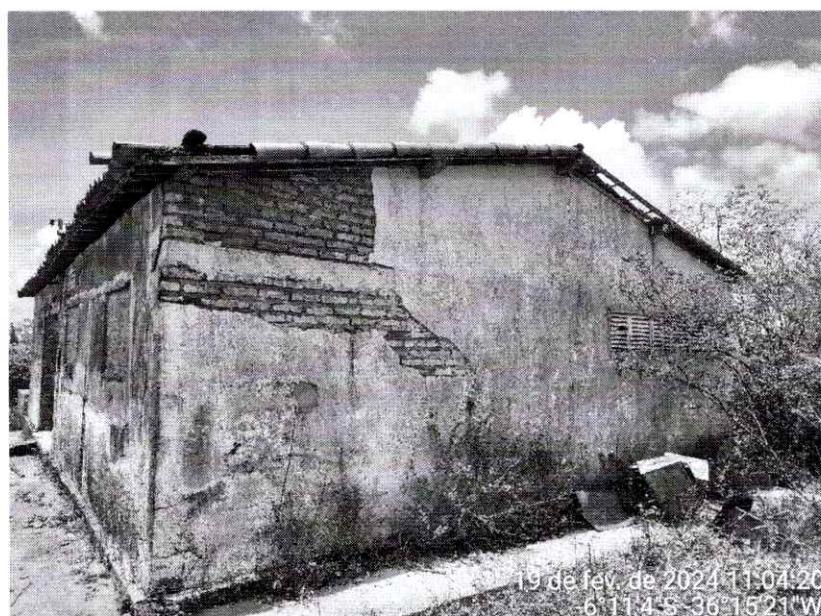
Figura 6: DESPLACAMENTO DE REBOCO
