ESTADO DO RIO GRANDE DO NORTE  
**PREFEITURA MUNICIPAL DE CURRAIS NOVOS**  
**SEC. MUN. DE INFRAESTRUTURA E SERVIÇOS URBANOS**  
ASSESSORIA DE PROJETOS

A vistoria a Escola Municipal José Augusto foi realizada de acordo com o despacho nº 1986/2024, em que requisita a realização de um laudo técnico referente a atual estrutura da escola mencionada.

**LAUDO TÉCNICO DE ENGENHARIA**

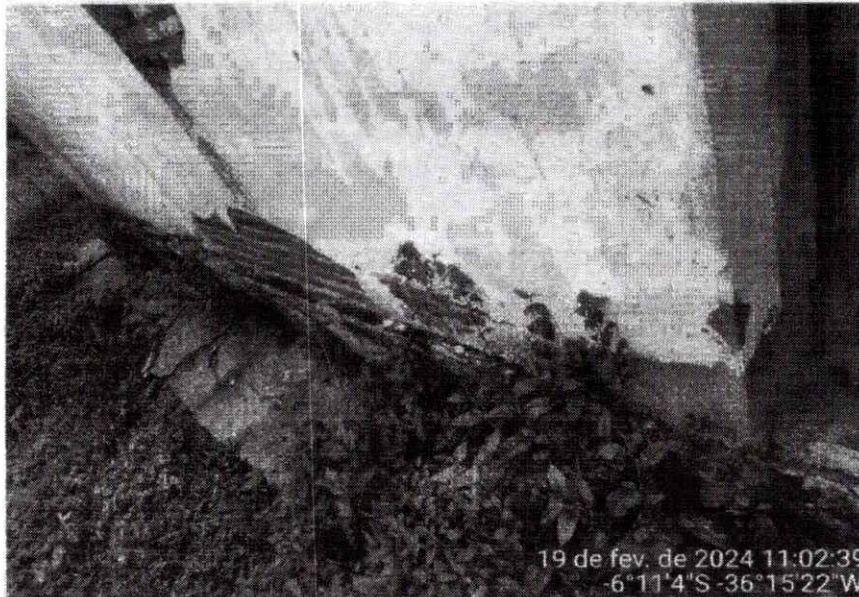
**Figura 5: DESPLACAMENTO DE REBOCO**

O deslocamento do reboco é verificado em diversos locais da escola e tem como possível causa a ausência de chapisco, visto que, o chapisco é responsável por aumentar a rugosidade na alvenaria promovendo aderência para o reboco.

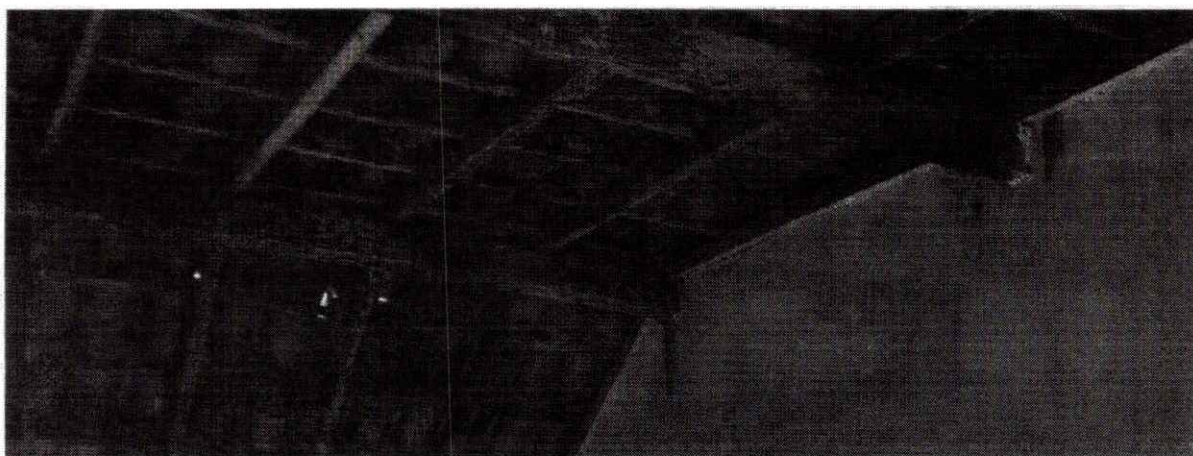
**Figura 4: TRAMAS DE MADEIRA COM PRESENÇA DE CUPINS**

Foi observado o avançado estado de decomposição do madeiramento causado pela presença de agentes biodeterioradores no madeiramento (cupim), a presença desses agentes pode levar a estrutura de madeira ao colapso, já que, a resistência da madeira fica comprometida devido a perda de seção da madeira, reduzindo assim a sua capacidade de suporte para sustentação das telhas cerâmicas.

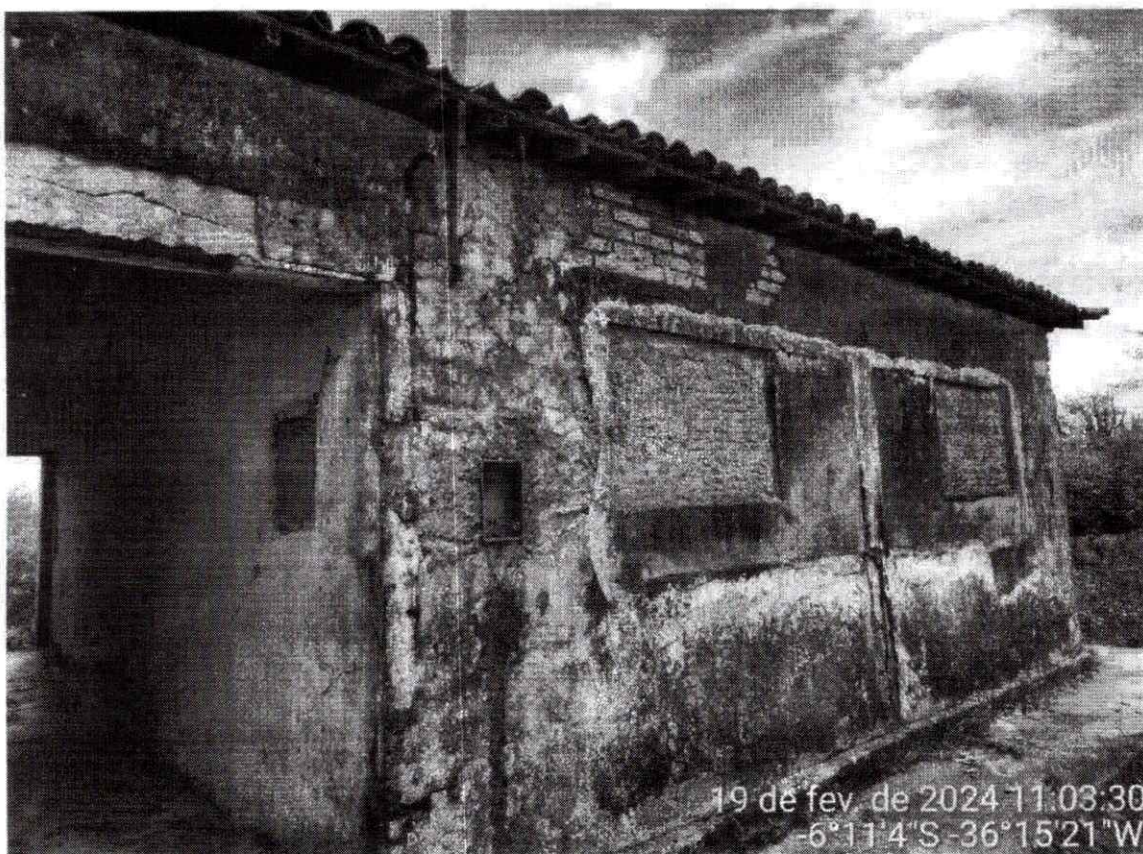
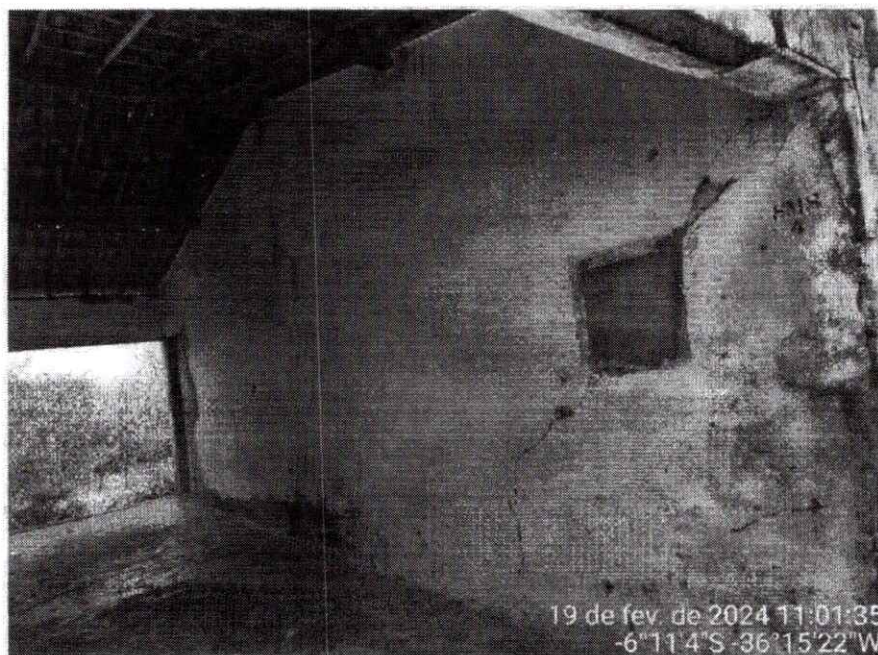
**Figura 3: DETERIORAÇÃO DA ESTRUTURA**

No que diz respeito à resistência mecânica da estrutura, ainda há o agravante de facilitar a penetração de outros agentes nocivos, que podem prejudicar ainda mais as armaduras e o concreto. Em resumo, a corrosão das armaduras em estruturas de concreto é considerada uma anomalia grave com consequências que podem levar ao colapso estrutural.

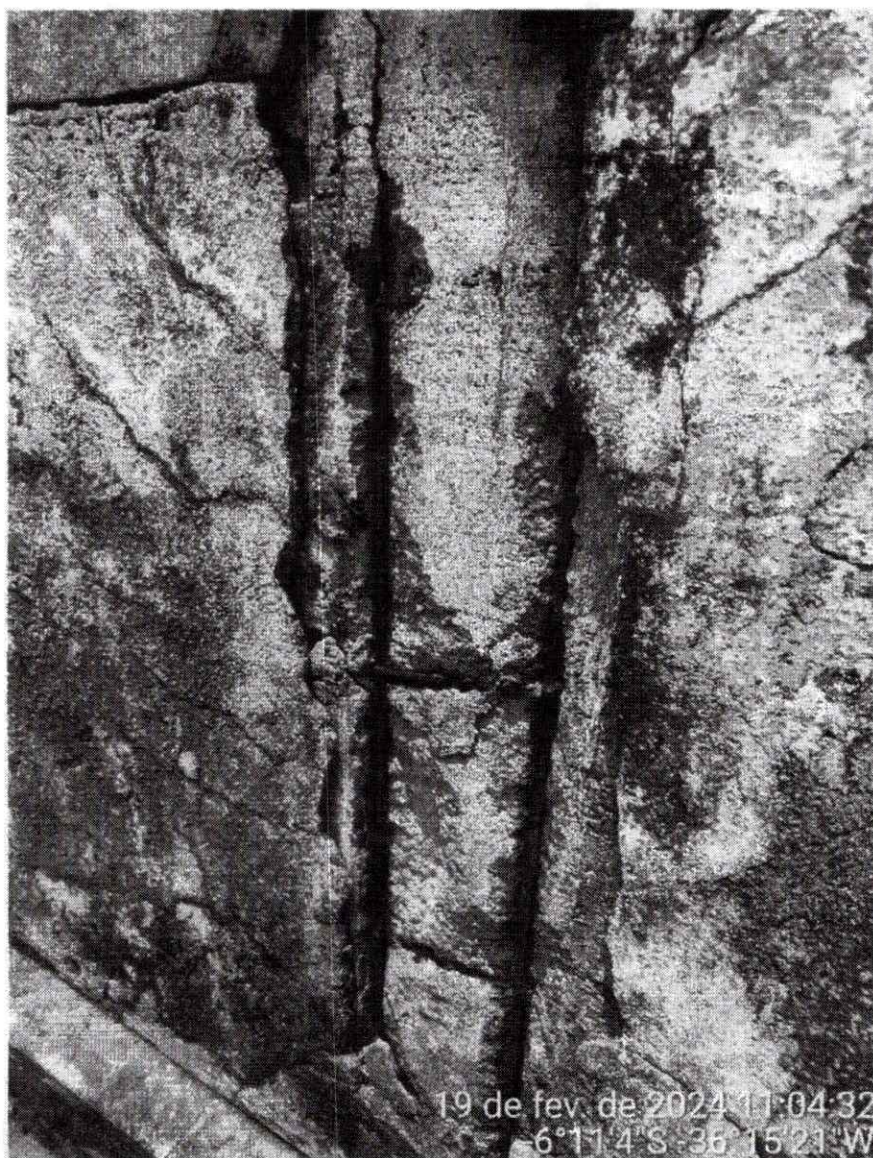
**Figura 2: EXPOSIÇÃO DAS ARMADURAS DE AÇO**

Na figura 02 podemos observar que parte da armadura do pilar se encontra exposta devido a presença da corrosão interna das armaduras, visto que, a exposição das armaduras aos agentes externos, ocasiona a corrosão interna das armaduras, o que gera internamente no concreto forças de expansão devido ao aumento de volume das barras de aço, então devido ao concreto não apresentar resistência a forças de flexão, começa ocorrer sua desagregação, agravando a situação atual ao qual a estrutura já se encontra.

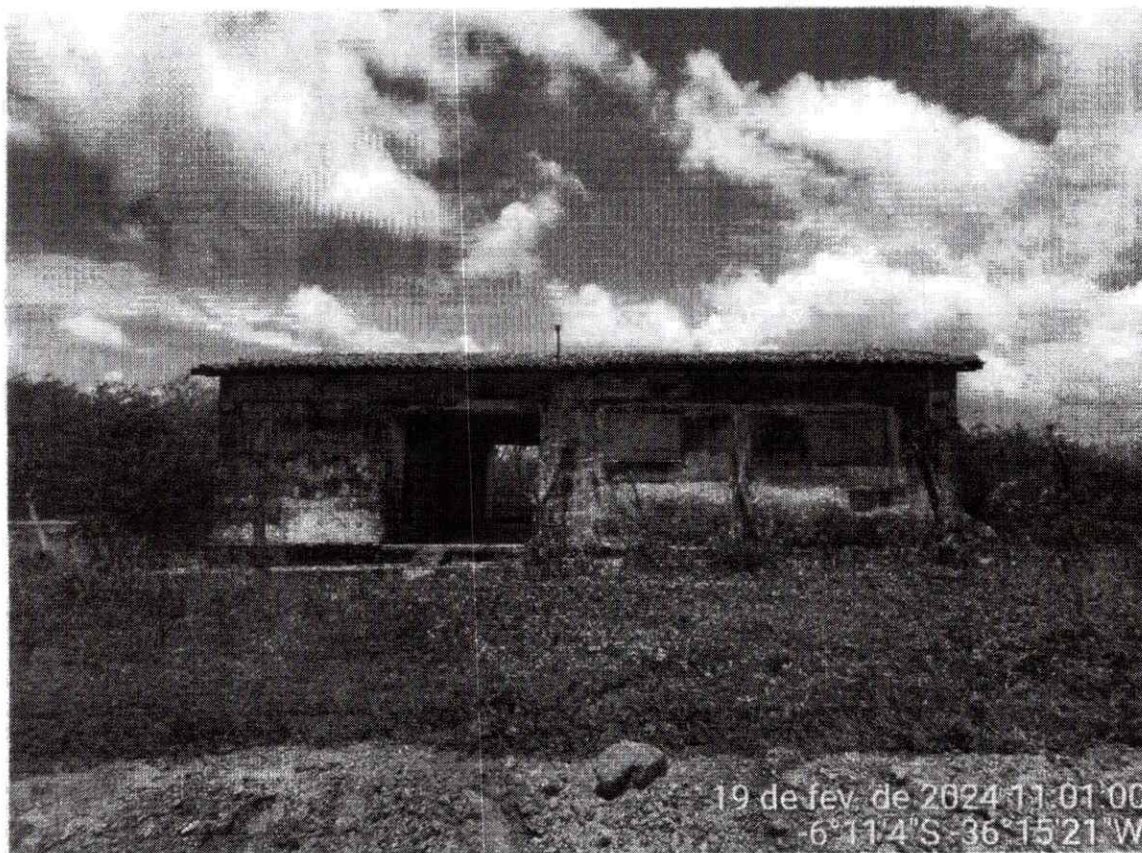
**Figura 1: FACHADA PRINCIPAL ESCOLA MUNICIPAL JOSÉ AUGUSTO**

Durante a vistoria foram identificadas diversas patologias que comprometem a segurança e estabilidade da estrutura, como: corrosão de armaduras de vigamento superior e de pilares, presença de cupim em todo o madeiramento do telhado, trincas e rachaduras nas paredes em diversos locais e deslocamento de revestimento cerâmico e de argamassa.

Devido ao avançado estado de degradação da estrutura de forma geral, seria recomendado a sua demolição, visto que, a recuperação estrutural da mesma teria custos equivalentes a construção de uma nova unidade escolar.
